# Lalevade-d'Ardèche 1992

## Inondations d'hier, territoires d'aujourd'hui sur l'arc méditerranéen

## Le 22 septembre 1992

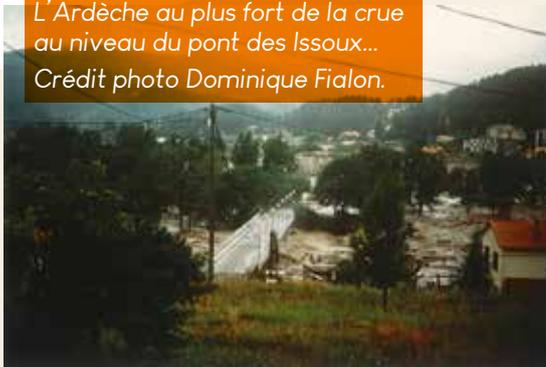
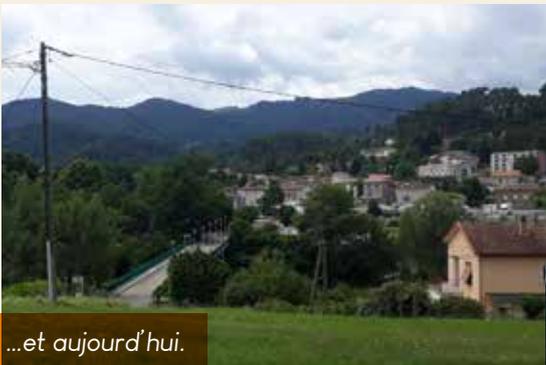
L'épisode avait débuté dès la veille, le 21 septembre, alors que dans le Vaucluse aucune pluie n'était intervenue. Avec 98 mm à Montpezat-sous-Bauzon (traversée par la Fontaulière) puis le lendemain avec 273 mm (soit un cumul de 371 mm en deux jours), l'Ardèche s'est soudainement soulevée le 22 au matin et a semé la désolation sur Lalevade. La vitesse de la crue puis de la décrue a été spectaculaire, une fois de plus. L'Ardèche est ainsi passée de 0,5 m à 8h du matin à 7 m à midi. A 18h elle était déjà redescendue à 2 m.

L'Ardèche au plus fort de la crue au niveau du pont des Issoux...  
Crédit photo Dominique Fialon.

...et aujourd'hui.

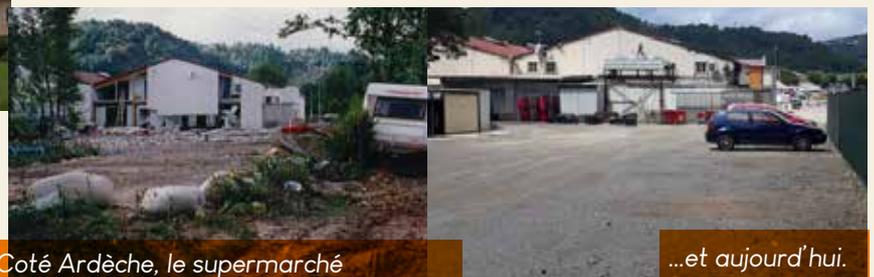
En plus de dizaines d'habitations, certains enjeux, comme le **supermarché** et le principal **camping**, situés dans un ancien bras de l'Ardèche en aval du pont des Issoux, ont été gravement inondés. Tout d'abord **lentement inondés par l'aval**, ils ont été ensuite **brusquement submergés par l'amont**.

Côté Ardèche, le supermarché et une partie du camping après la crue...  
Crédit photo Dominique Fialon.

...et aujourd'hui.

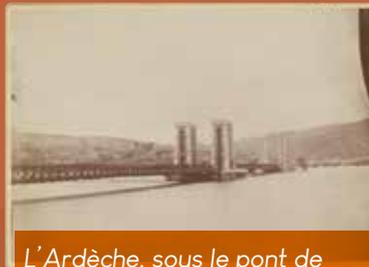
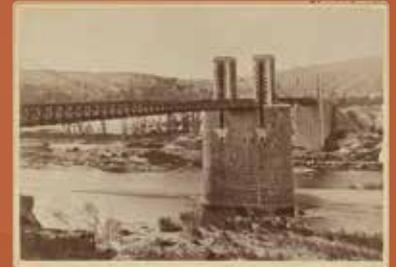
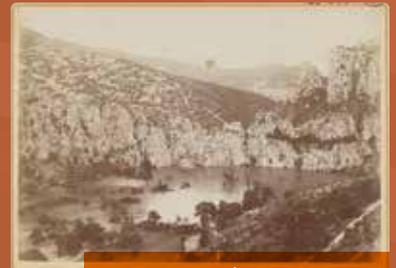
L'Ardèche, sous le pont de l'époque reliant Vallon-Pont-D'Arc à Salavas le 22 septembre 1890 au plus fort de la crue puis à la décrue. Elle s'est élevée de 17,60m.

Et au Pont d'Arc de 21 m.

La crue de l'Ardèche des **22 et 23 septembre 1890**, qui aurait fait une **cinquantaine de victimes** et détruit **28 ponts** a été gravée par la photographie. Héritée de pluies continuelles qui avaient débuté le 19 septembre au soir, elle a atteint son paroxysme le 22.

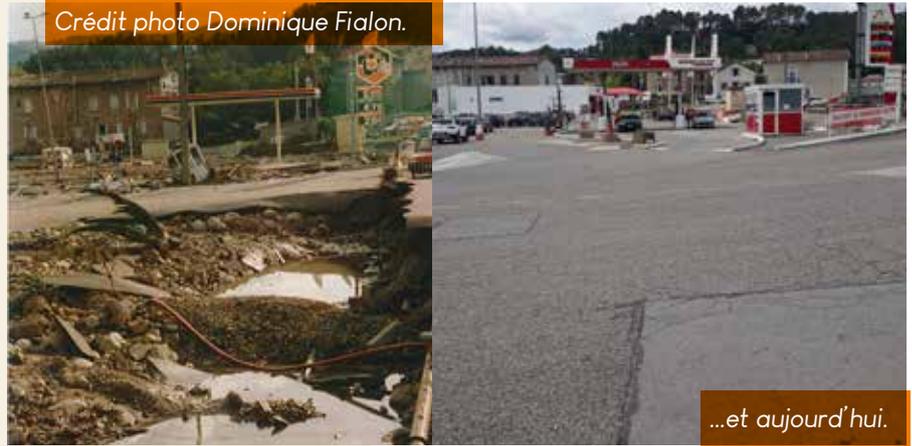
Le parking du supermarché après la crue...

...et aujourd'hui.

*Le supermarché est envahi par les flots, d'abord par l'aval et ensuite par une déferlante par l'amont.*

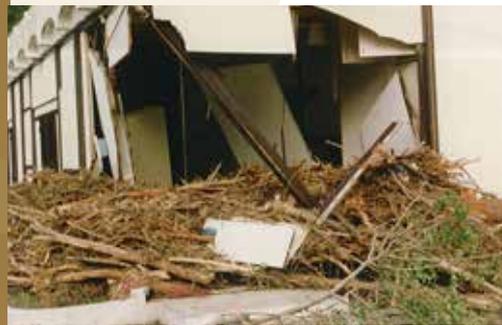
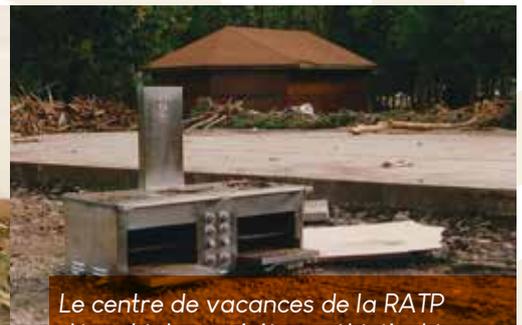
Le centre de vacances de la RATP dévasté. La gazinière a été éjectée du bâtiment par la force de l'eau.

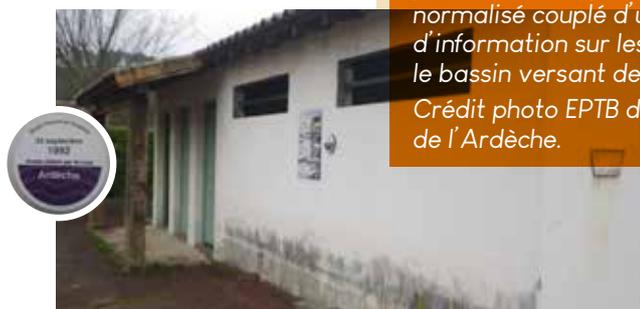
Le local technique doté d'un repère de crue de 1992 en fonte (au premier plan) et d'un repère de crue normalisé couplé d'un panneau d'information sur les crues dans le bassin versant de l'Ardèche.

En termes d'information préventive, la commune a d'une part posé un **repère de crue** en fonte sur un petit local technique situé à une centaine de mètres du lit mineur de l'Ardèche en rive droite. Elle a par ailleurs réalisé son document d'information communal sur les risques majeurs (DICRIM) en 2011 et son plan communal de sauvegarde (PCS).

Il est également porteur d'un programme d'action et de préventions des inondations (PAPI). Le PAPI d'intention (2012-2016) a débouché à un PAPI complet (2017-2021). C'est dans ce cadre que l'EPTB Ardèche a posé un nouveau repère de crue, normalisé, de 1992 à proximité du repère en fonte. Il est complété par un panneau de sensibilisation au risque inondation sur le bassin de l'Ardèche.

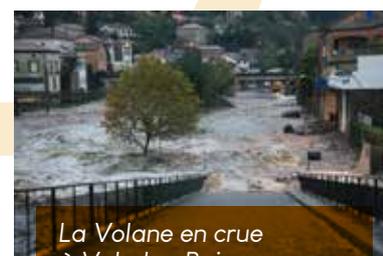
La Volane en crue à Vals-les-Bains le 3 novembre 2014. Crédit photo Christophe Trésorier.

Depuis 1992, l'Ardèche a connu bien d'autres crues mais aucune n'a atteint une telle intensité sur Lalevade. Parmi les plus importantes qui ont touché le bassin versant de l'Ardèche, il faut citer celles qui ont eu lieu en **septembre, octobre et novembre 2014**. Si à Lalevade la crue de l'Ardèche du 3 novembre a eu peu d'impact malgré 356 mm de précipitation en 24h à Mayres sur le haut bassin de l'Ardèche, à **Vals-les-Bains**, la crue de la **Volane** a provoqué une situation plus délicate. Plus récemment, sur le bassin de la **Beaume**, l'épisode du **3 octobre 2021** a provoqué une crue équivalente à la crue de 2014 (période de retour estimée comprise entre 50 et 100 ans).
